Nr AZ-92/2025

Zadania oceny: **identyfikacja pojazdu, ocena stanu technicznego oraz określenie wartości rynkowej samochodu ciężarowego (podwozia) marki: DAF, typ-model: FA 45.160 Ti, rok produkcji: 1999, użytkowanego do celów komunalnych.**

**Dokumentacja zdjęciowa samochodu ciężarowego – podwozia samochodowego  
 marki: DAF, model: FA 45.160 Ti 4x2, rok prod. 1999, nr rejestr.: LBL 00399**

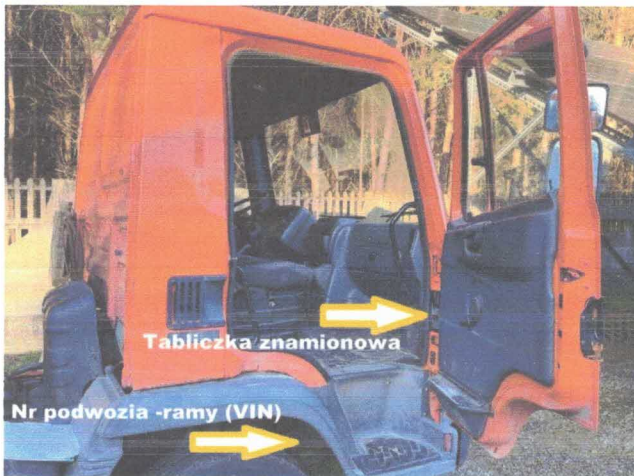
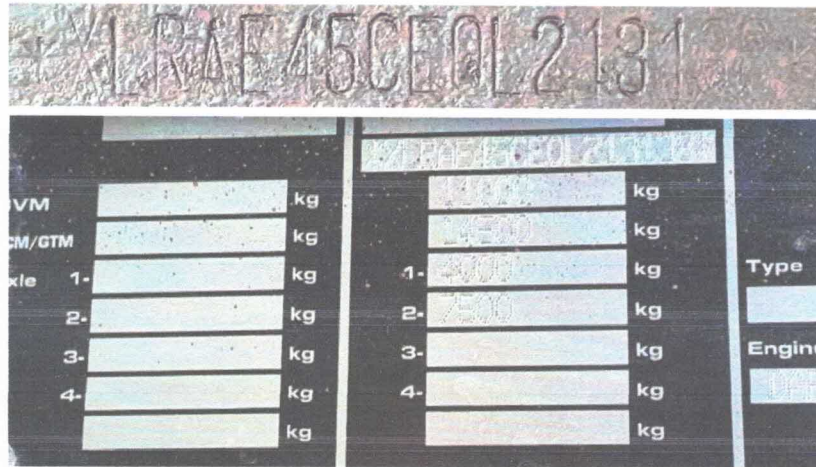
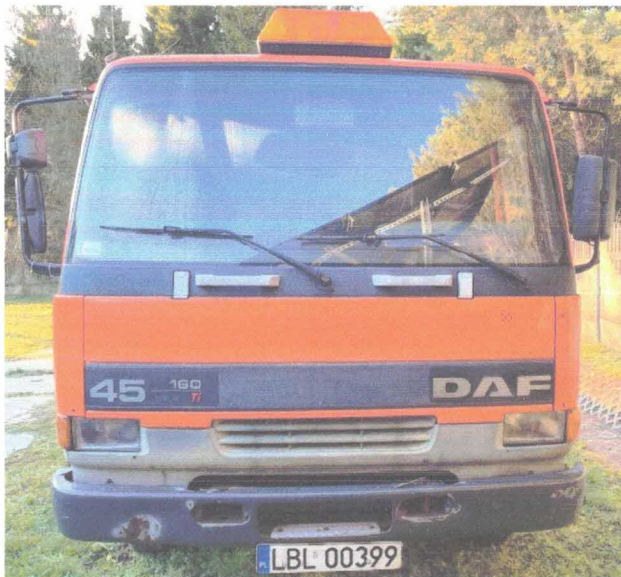
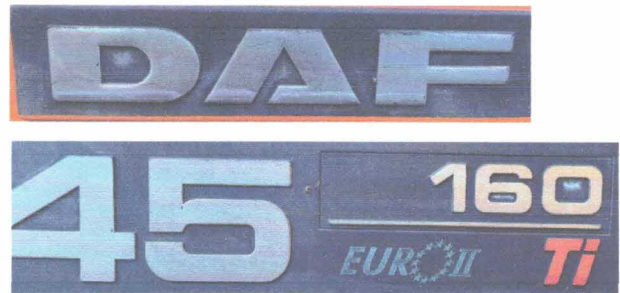
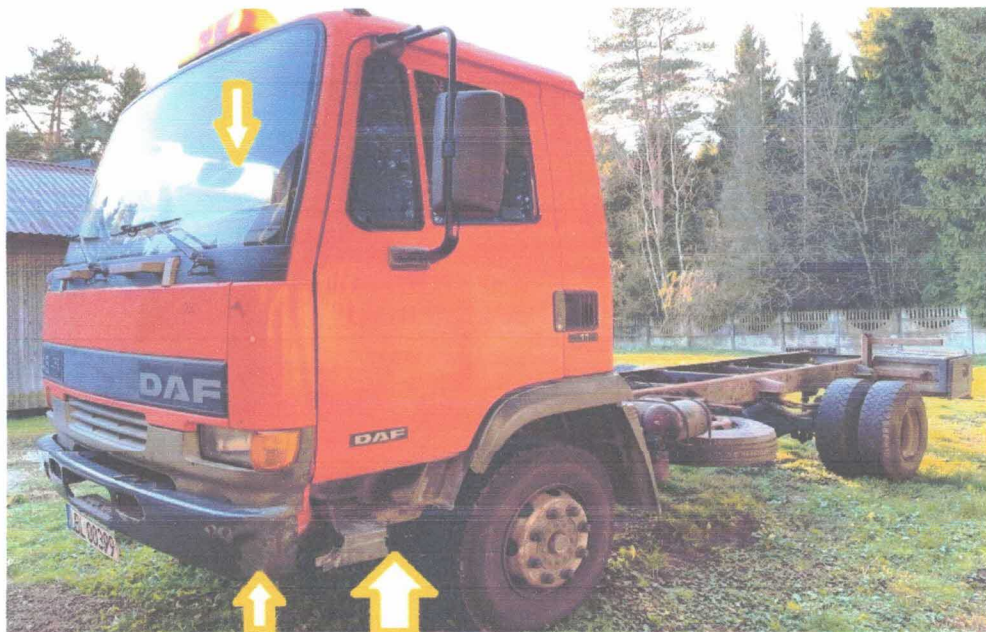
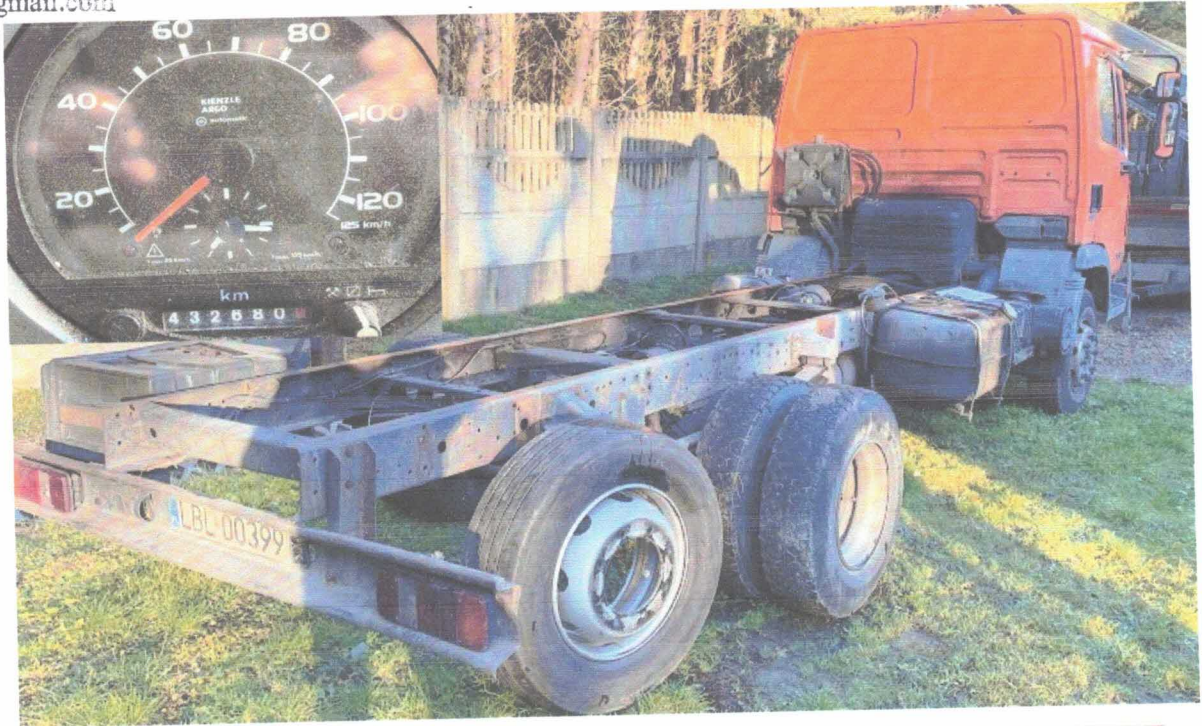
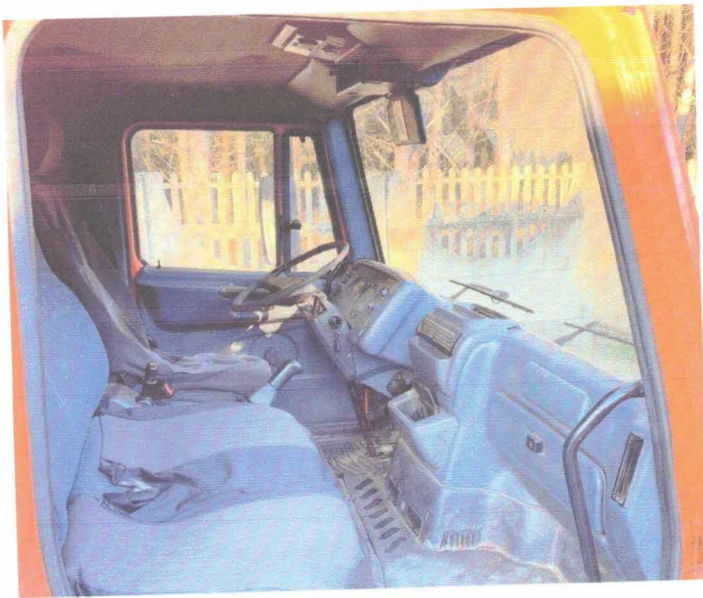
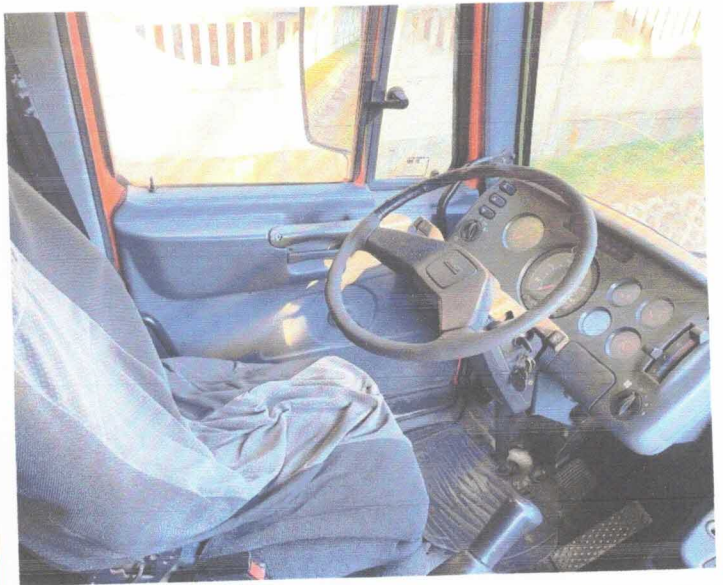
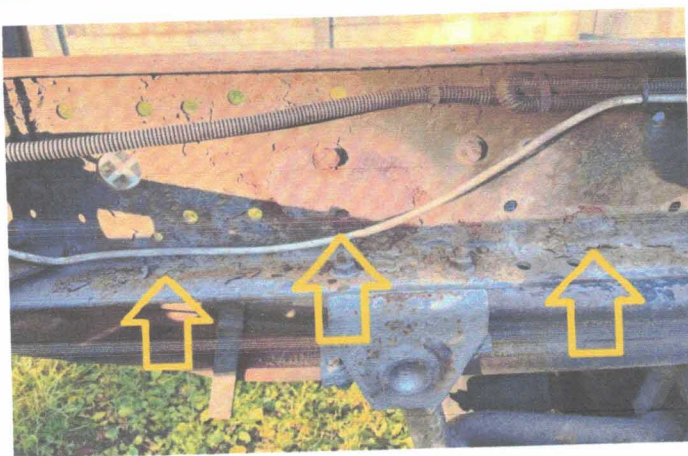
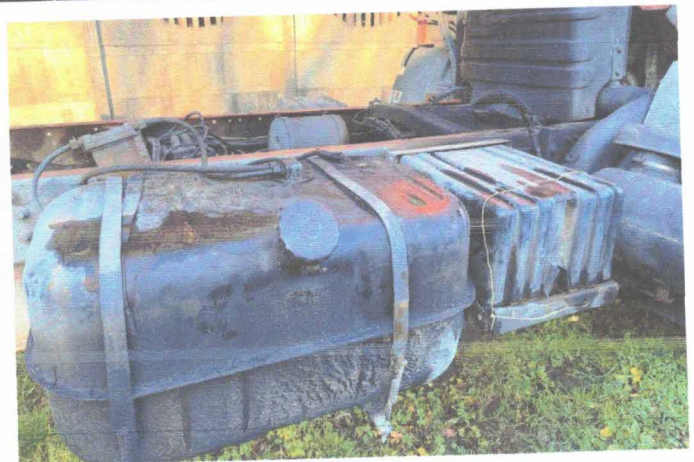
Badany pojazd jest kompletny pod względem konstrukcyjnym, **wykazuje naturalne zużycie techniczne** wynikające z okresu, przeznaczenia i warunków eksploatacji, a także poziomu serwisowania i dbałości (utrzymania). Wskazania drogomierza podają przebieg ogólny pojazdu który wynosi: 432 680 tys. km.

**Podwozie:** rama pojazdu z oznakami powiększonego zużycia eksploatacyjnego i korozyjnego z naturalnym zużyciem powłoki malarskiej (*wymaga sprawdzenia warsztatowego pod względem ewent. uszkodzeń podłużnic i poprzeczek*). Układy podwozia wykazują powiększone zużycie techniczne (eksploatacyjne), z powierzchniową korozją (złuszczenia i wżery korozyjne). Elementy zawieszenia (resory) wykazują naturalne zużycie i wypracowane ściernie. Układ hamulcowy wykazuje zużycie techniczne i fizyczne elementów roboczych. Osprzęt podwoziowy pojazdu kompletny, wykazuje powiększone zużycie eksploatacyjne z widocznym zużyciem korozyjnym części. Zderzak przedni i belka zderzaka tylnego z odkształceniami i korozją. Obręcze stalowe kół jezdnych i zapasowych z korozją.

**Nadwozie: Kabina kierowcy:** konstrukcyjnie kompletna, podlegała wcześniejszej naprawie blacharsko-lakierniczej, wykonanej w okresie minionym (ok.3-4 lat) -bez poważniejszych uszkodzeń. Kabina wykazuje naturalne zużycie techniczne, stwierdzono miejscowe ogniska korozji w części podłogi, progów, krawędzi błotników i drzwi. Stopień kabiny lewy połamany, ubytki materiału. Powłoka lakiernicza miejscowo porysowana, zmatowiała.

Osprzęt i wyposażenie kabiny wykazuje powiększone zużycie eksploatacyjne, zestarzenie materiałowe części (wpływ warunków atmosferycznych i drogowych). Szyba czołowa pojazdu z zarysowaną powierzchnią zewn. po stronie lewej, dół. Lusterko zewn. górne prawe -rozbite. Uszczelki gumowe drzwi i szyb -popękane powierzchniowo, z ubytkami. Elementy wyposażenia kabiny wykazuje naturalne zużycie i zestarzenie materiałowe części.

**Silnik:** -zespół konstrukcji fabrycznej, nie uruchamiany w dniu badania pojazdu, wg informacji zleceniodawcy -sprawny technicznie, wykazuje zużycie techniczne, proporcjonalne do przebiegu i warunków użytkowania (stwierdzono wycieki oleju). Osprzęt silnika typowy, kompletny, wykazuje naturalne zużycie eksploatacyjne.

**Ogumienie:** opony marki: "**Good Year**" -przednie (produk. 22/2021) o zużyciu bieżnika pow. 40%, opony tylne szt. 4 (produk. 40/2009) zużycie bieżnika powyżej 80% + koła zapasowe.

**Instalacja elektryczna.** Akumulatory szt. 2 produkcji krajowej (ZAP) typ: 120Ah 950 A -baterie sprawne (obniżenie zdolności rozruchowej). Instalacja i światlenie zewnętrzne typowe, kompletne, naturalne zużycie (*wymaga kontroli*). kierunkowskaz przedni lewy -obluzowany.
